# LA IGLESIA PARROQUIAL DE SAN MARTÍN (NIEBLA, HUELVA): CONSIDERACIÓN DE UNA OBRA MUDÉJAR EN EL PRIMER TERCIO DEL SIGLO XX

Enrique Infante Limón  
*Universidad de Sevilla*

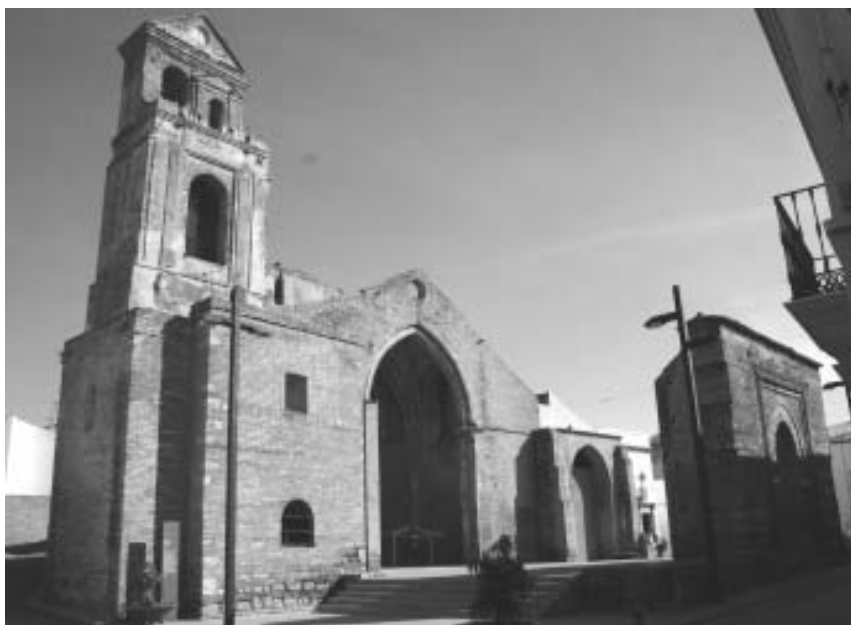
Fig. 1. Fragmentos del antiguo templo parroquial de San Martín en torno a la plaza del mismo nombre (J.M. Campos, F. Gómez y J.A. Pérez, *Ilipla-Niebla. Evolución urbana y ocupación del territorio*).

la actualidad sólo quedan algunos fragmentos dispersos en torno a la plaza que lleva su nombre (fig. 1). En su extremo nororiental se conserva el ábside, que presenta una planta poligonal de siete lados precedida de un tramo rectangular (fig. 2). Es una obra de cantería cuyo exterior, rematado por una cornisa volada que apoya sobre una serie de canes, presenta aspecto facetado y contrafuertes en los ángulos. Al interior demuestra una gran sinceridad estructural, mediante el empleo de arcos apuntados de gran pureza y una serie de baquetones circulares que se prolongan en los nervios de la bóveda para confluir en una clave central (fig. 3).

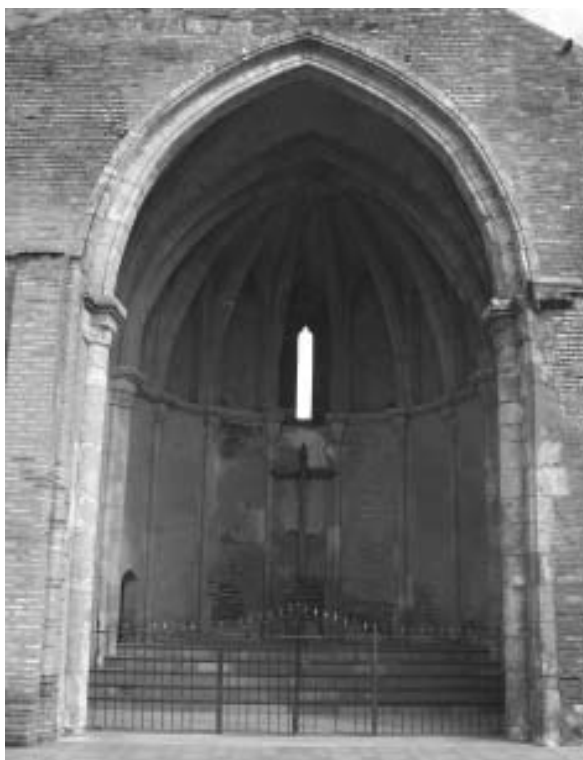
Fig. 3. Cabecera del antiguo templo parroquial de San Martín.

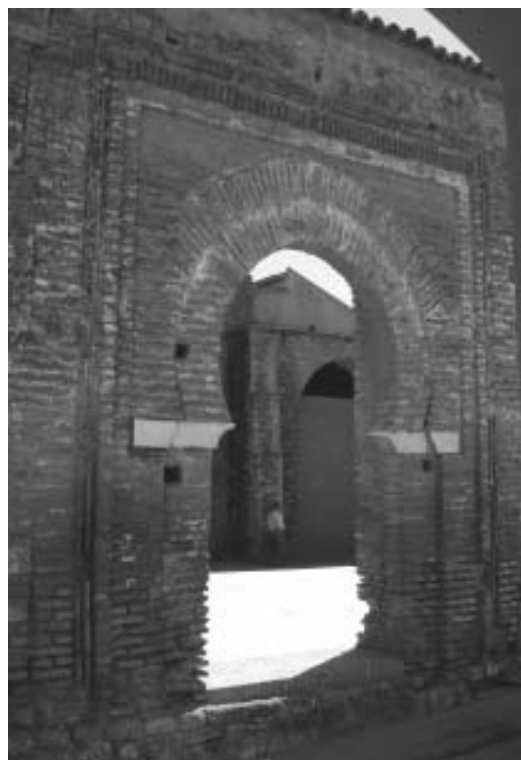
Fig. 4. Portada de los pies del antiguo templo.

Adosada al ábside por el lado del Evangelio aparece la torre, compuesta por una base de aparejo mixto y tapial que soporta un primer cuerpo de campanas. En él se abre un arco apuntado junto a otro que fue roto y rehecho para levantar un campanario superior en época moderna. Por otra parte, junto al flanco suroccidental de la estructura descrita aparece la capilla del Señor de la Columna, que fue una de las laterales de la iglesia (fig. 2). En este caso se trata de un cuerpo prismático –construido también con aparejo mixto– al que se accede a través de un arco de herradura apuntado enmarcado por alfiz (fig. 1). Su interior se cubre con una bóveda de ocho paños que apea sobre trompas de media bóveda de arista, adscribiéndose, por tanto, a la tipología de la *Qubba* islámica. Finalmente, en el otro extremo de la plaza encontramos un fragmento de muro en el que se abre la portada del templo, construida totalmente de ladrillo y situada a eje con el presbiterio. Está compuesta por un arco de herradura apuntado de doble rosca que apoya sobre nacela de mármol. El des-

pieza de las dovelas es paralelo a la línea de imposta hasta cierta altura, siendo radial en lo restante. Se encuentra enmarcado por un primer alfiz rehundido que muere al nivel de la imposta, quedando todo, a su vez, inserto en otro que, rodeado por un encintado de ladrillo, cae hasta el suelo (fig. 4).

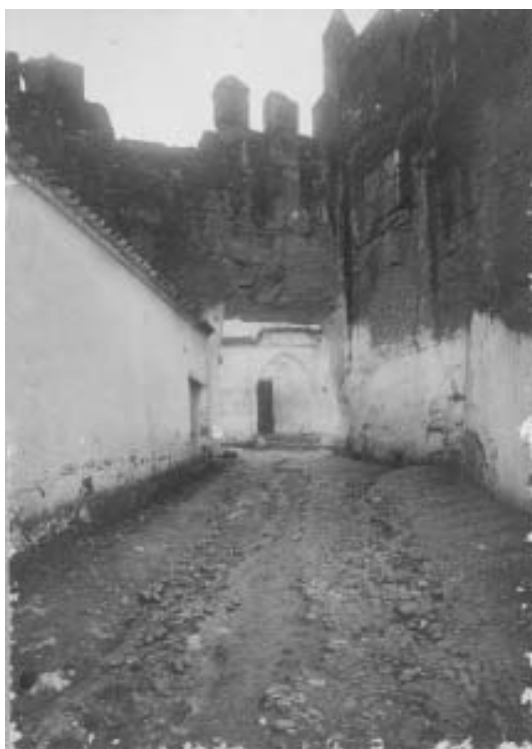
**Fig. 5.** La puerta del Socorro, ya cegada, y el nuevo acceso abierto en la muralla, tras el que aparece el antiguo templo parroquial de San Martín (fot. de hacia 1920 perteneciente a la colección de la Comisión Provincial de Monumentos de Huelva, Museo Provincial de Huelva).

A consecuencia de esto, en torno a 1900 se practicó una apertura en la muralla, junto a la torre que albergaba la antigua puerta, para convertir un “sinuoso callejón en calle recta y proporcionalmente ancha” y, de este modo, ofrecer un mejor paso al tráfico rodado y equino (AMADOR DE LOS RÍOS, 1998: 299-301)<sup>17</sup>. Puesto que ya no era necesario el antiguo acceso en recodo, por poderse transitar a través de un vano mucho más amplio y que permitía la entrada y salida de la localidad de una forma más directa, se optó por cegar la portada exterior de la puerta original, creándose en el interior de la torre un espacio cerrado que fue aprovechado como capilla para alojar parte de los enseres y del mobiliario litúrgico del vecino templo (AMADOR DE LOS RÍOS, 1998: 301). De este modo, el único obstáculo para la apertura de la población hacia el exterior y para el ensanche definitivo de este sector era la vieja iglesia de San Martín, que quedaba así en franca posición de vulnerabilidad (fig. 5).
